Cimitero Parco

CAMPO 28

INTERVENTI DI RIQUALIFICAZIONE
FINALIZZATI AL RIUSO DEL COMPLESSO DI SEPOLTURA

Relazione generale e tecnico descrittiva

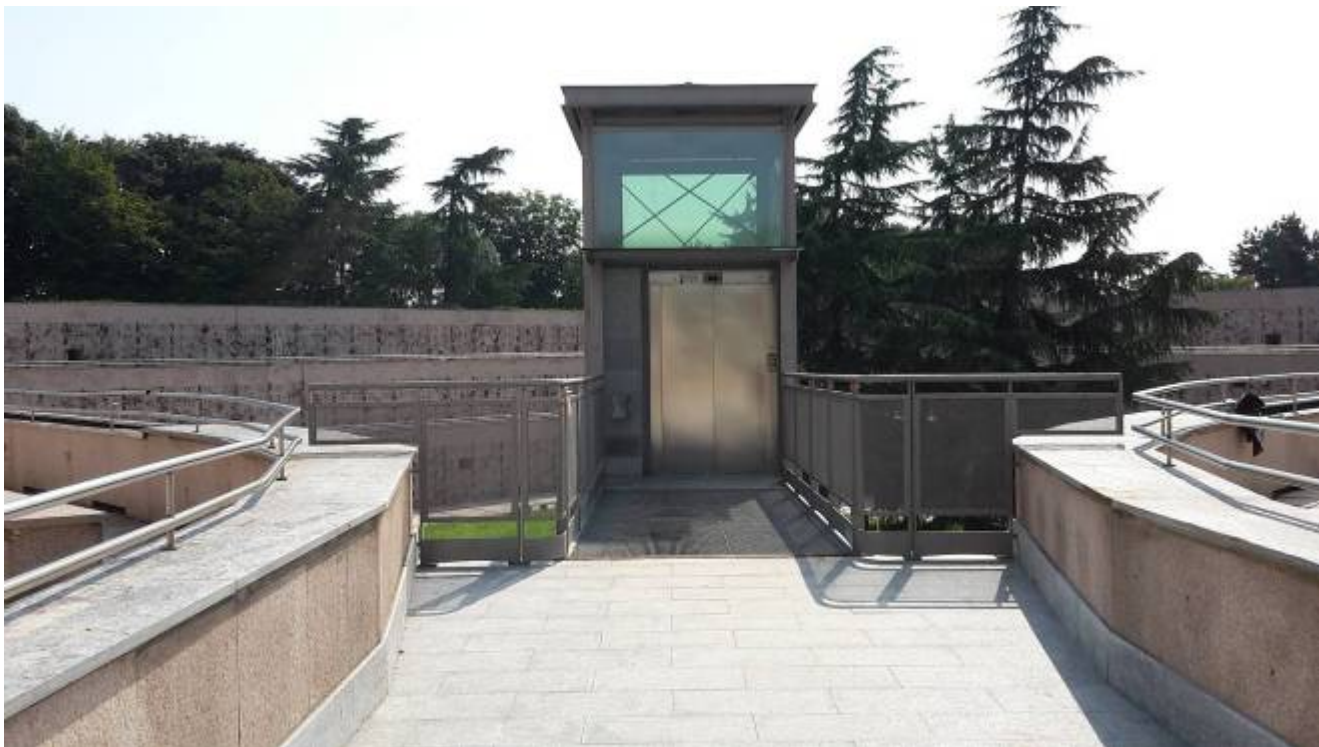
Foto 3 – vista ascensore esistente

- Sono da prevedersi attività di manutenzione generale sia edile che impiantistica sull'attuale impianto ascensore al fine di ripristinare impermeabilità dell'involucro, manutenzione delle strutture metalliche di supporto e collegamento, copertura, parti vetrate etc. oltre a smaltimento acque meteoriche e all'efficienza delle componenti impiantistiche da far verificare e/o rinnovare dopo il periodo d'uso già trascorso comprensive di sigillatura cristalli, verifica tenuta all'acqua dell'intero involucro, ripristino dei profili di finitura piano -2 tra vecchi e nuovi rivestimenti etc...;

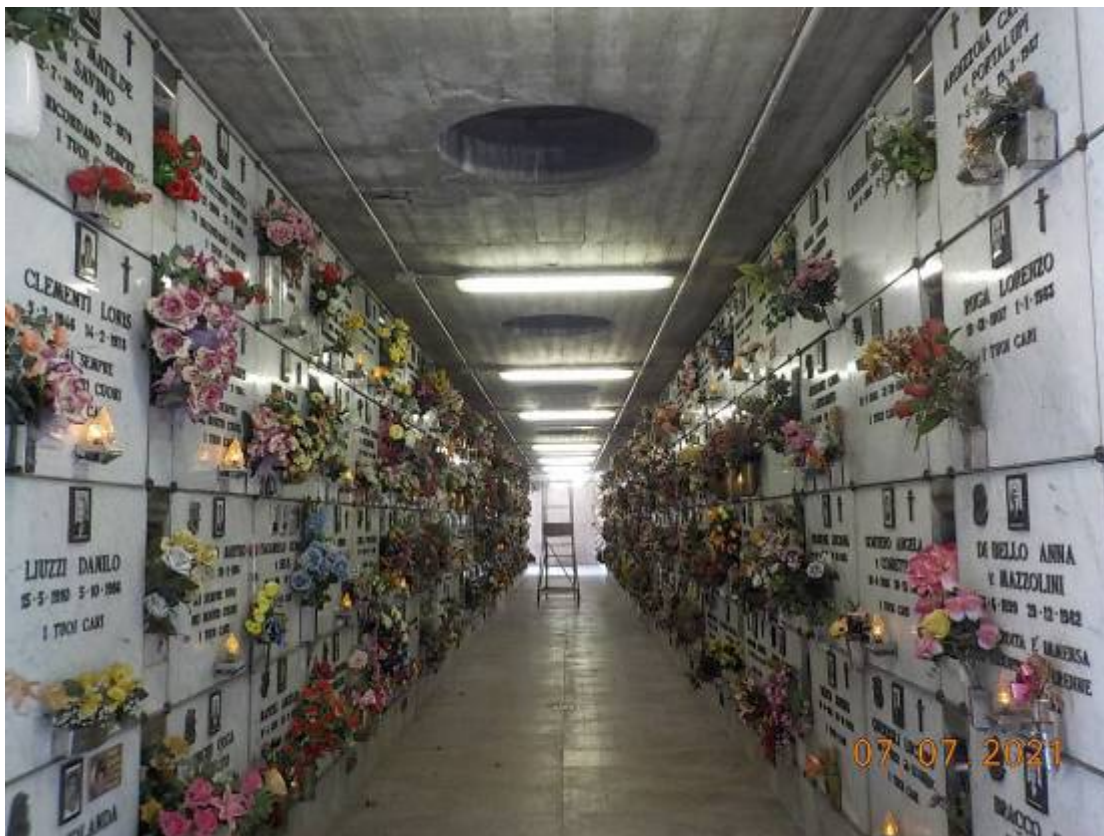
Foto 13 – vista interno delle gallerie livello -2

- Lavaggio accurato del pavimento con prodotti detergenti non schiumosi quali anticalcare, antisporcio e antismog preferibilmente a base neutra o blandamente acida, mediante azione chimica, meccanica e con eventuali idonee mono-spazzole e apparecchiature meccaniche abrasive o idrolavaggio, al fine di ottenere il rinnovo dell'aspetto del pavimento e completa pulizia degli stessi dai segni del tempo, dalle incrostazioni e dalle patine cromatiche che nel tempo si sono formate degradando le superfici interessate.

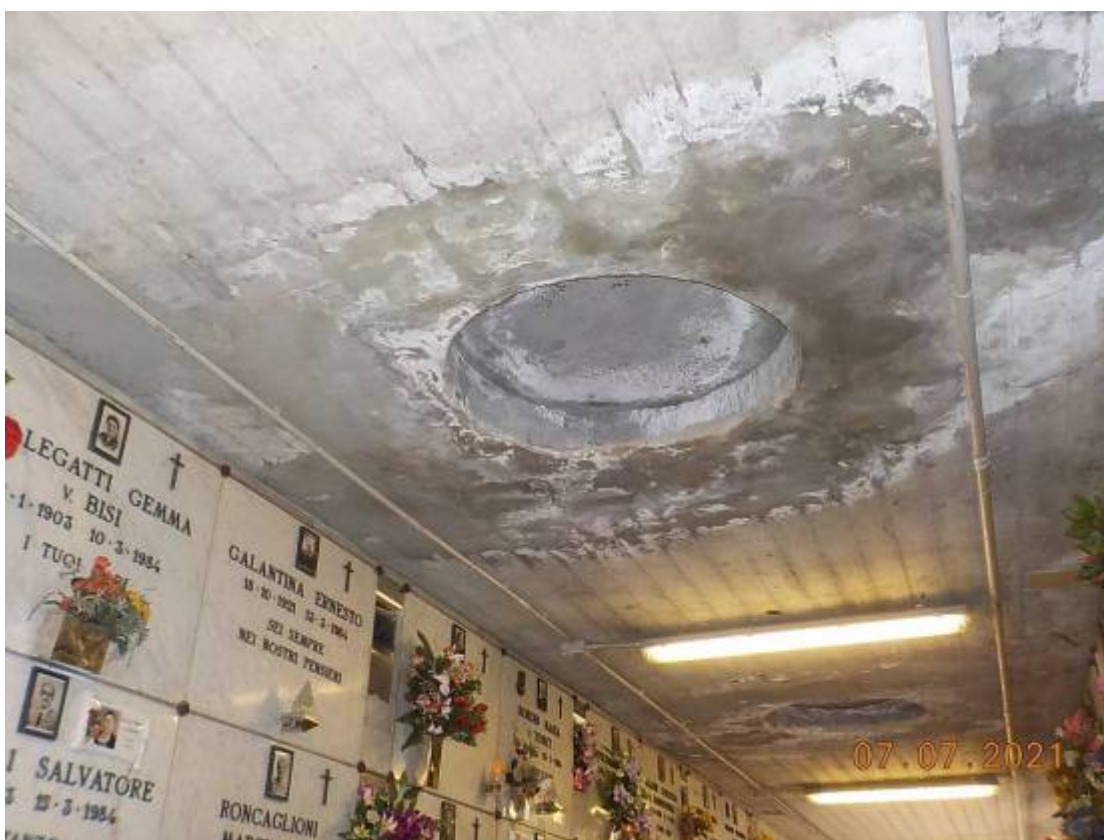
Foto 14 – vista soffitti delle gallerie livello -2

- Asportazione delle parti di calcestruzzo ammalorate fino al raggiungimento del conglomerato sano;
- Risanamento e ripristino delle parti mancanti di calcestruzzo con malta premiscelata fibrorinforzata e antiritiro, classe R3, previa spazzolatura dei ferri e risanamenti del substrato;
- Trattamento preliminare dei ferri d'armatura scoperti mediante utilizzo di apposito prodotto inibitore dell'ossidazione degli stessi;
- Applicazione di pittura murale opacizzata a base di polimeri acrilici per superfici in calcestruzzo, previa stesura di fissativo con pitturazioni aventi caratteristiche specifiche di protezione anticarbonatazione delle strutture in c.a. a vista.

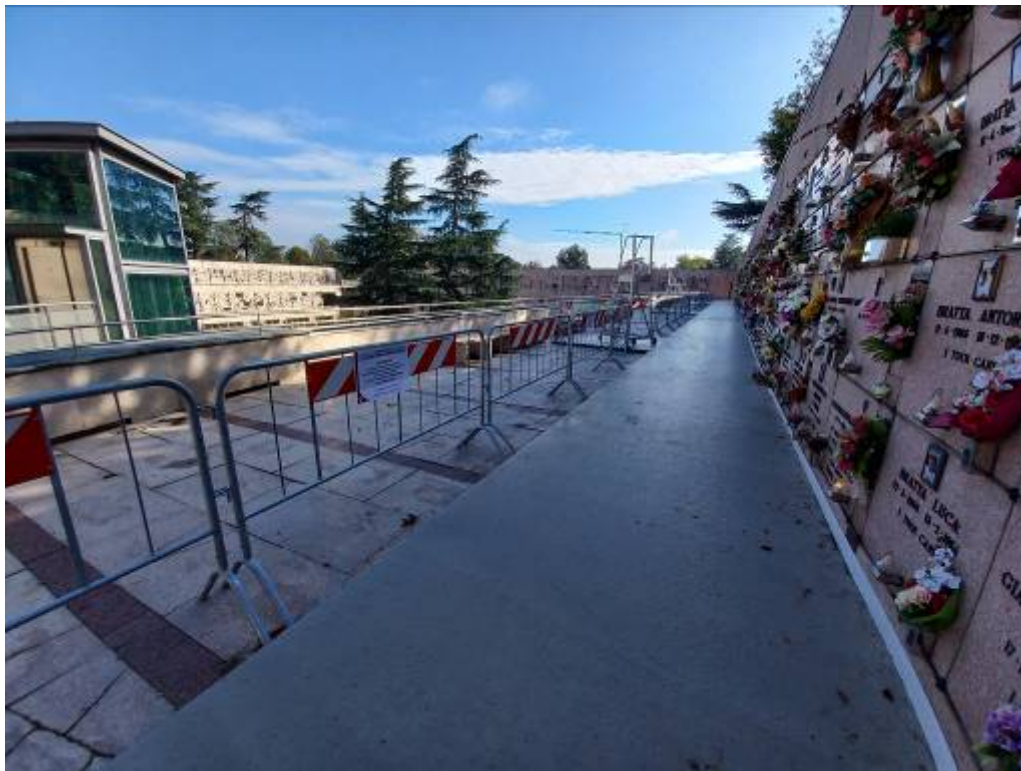
Foto 15 – vista balconata fronte 3, dettaglio pavimentazione sopraelevata provvisoria

in sovrapposizione alla pavimentazione esistente al fine di garantire le condizioni di sicurezza e percorribilità pedonale dei luoghi. In tale ambito si prevede la rimozione di tale opera provvisoria per la definitiva realizzazione delle stratigrafie di progetto.
